横浜市における 道路陥没防止の取組

令和7年2月 区連会定例会資料

西土木事務所

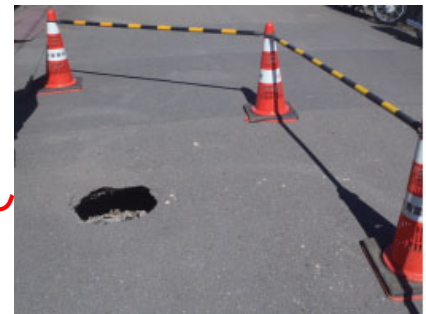
取付管破損に伴う道路陥没

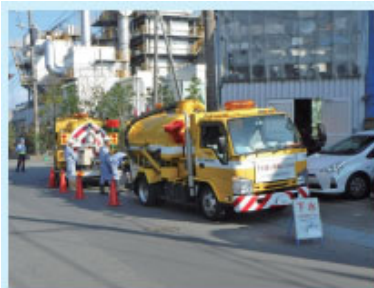
下水道管の清掃

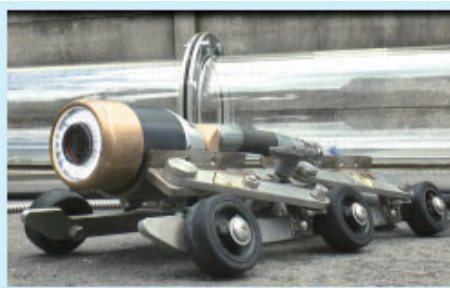
調査に使用するTVカメラ

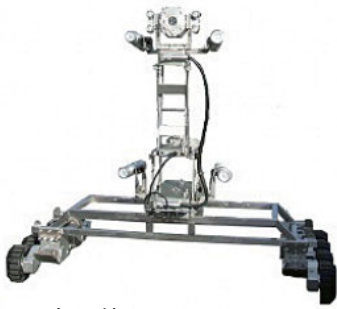
調査に使用するTVカメラ

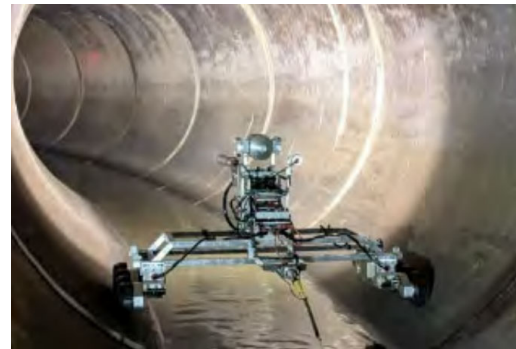
中大口径管の調査状況

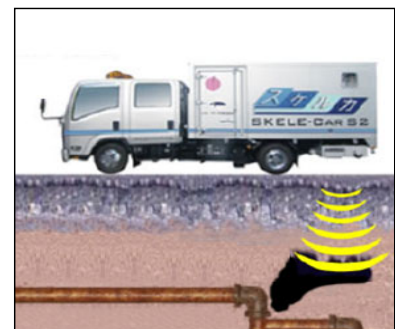
空洞探査車による調査(一次調査)
